豫自然资发〔2021〕65号

## 河南省自然资源厅 关于规范开展以自然恢复方式进行历史 遗留废弃矿山生态修复的意见

方城县历史遗留废弃矿山自然修复图斑核查认定表

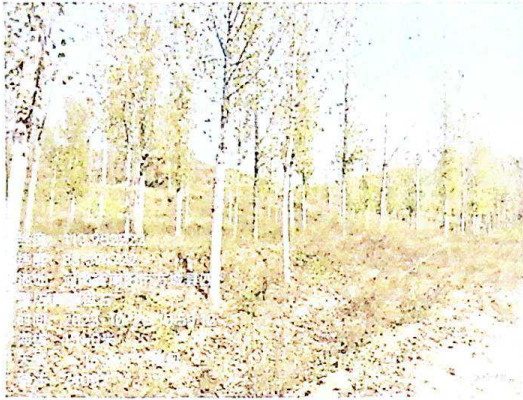
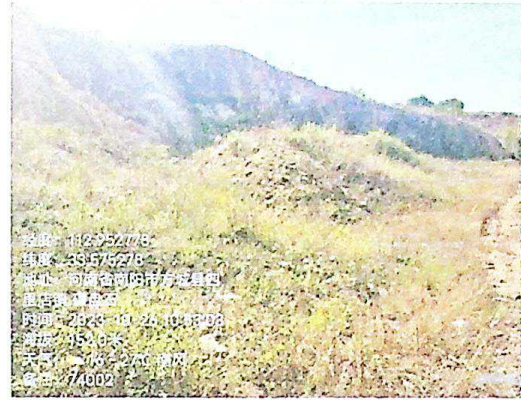
图斑 CT4113222016000074002 现状在挖掘采砂的活动下遗留有边坡，根据现场调查该边坡较稳固，上缘无开裂现象，地质灾害发育程度弱。边坡周边为林草地，农村道路，旱地，边坡对耕作百姓、过往行人的威胁性较小。现状条件下地质灾害危险性小。

图斑内除边坡外，地形地貌无大变化，场地较平整，场地内植被长势良好，基本上恢复到林草地标准，根据三调地类及最新国土变更调查成果，该图斑范围内地类均为旱地、农村道路、灌木林地，见图

照片 1 图斑现状

照片 2 图斑现状

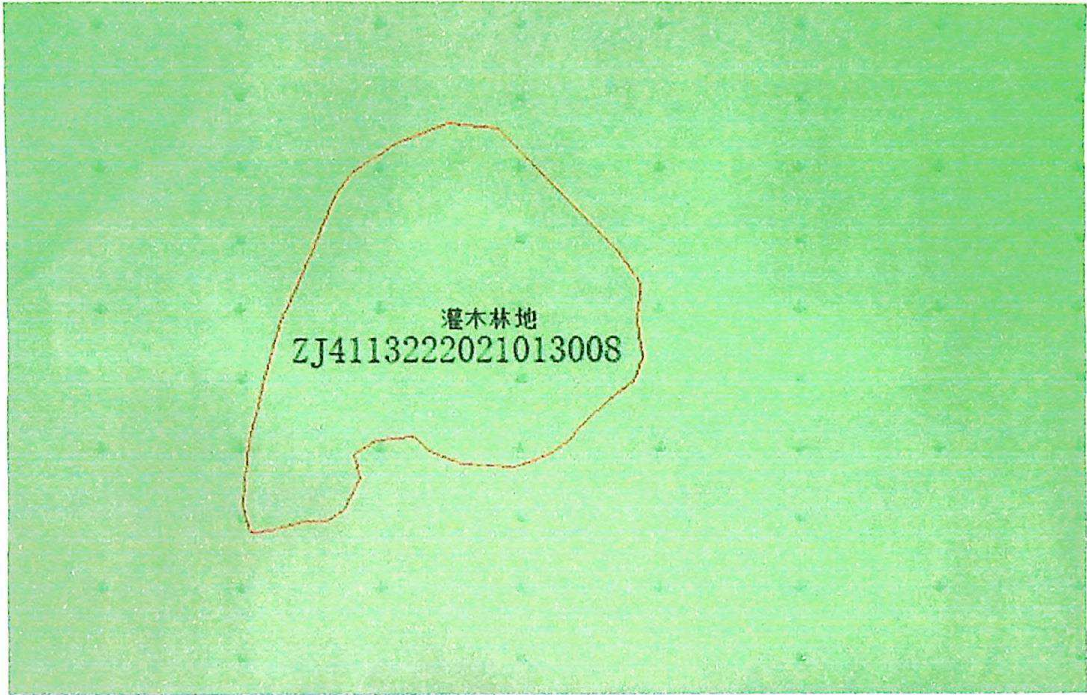
图 1-1 图斑 ZJ4113222021013008 三调地类

图斑内除边坡外，地形地貌无大变化，场地较平整，场地内植被长势良好，基本上恢复到林草地标准，根据三调地类及最新国土变更调查成果，该图斑范围内地类均为灌木林地，见图 1-1。

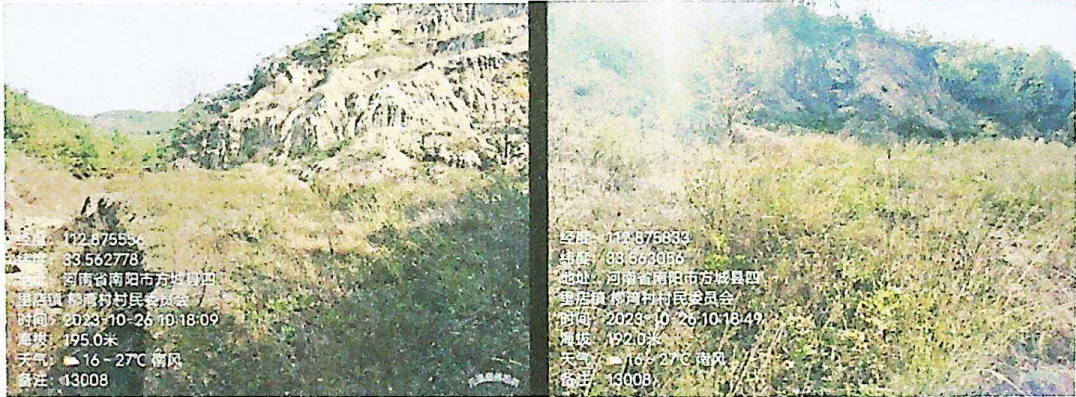
图斑 ZJ4113222021013008 现状在挖掘采砂的活动下遗留有边坡，根据现场调查该边坡较稳固，上缘无开裂现象，地质灾害发育程度弱。边坡周边为林草地，临近河道，无进出道路，周边没有村庄，不存在威胁对象。现状条件下地质灾害危险性小。

照片 1 图斑现状

照片 2 图斑现状

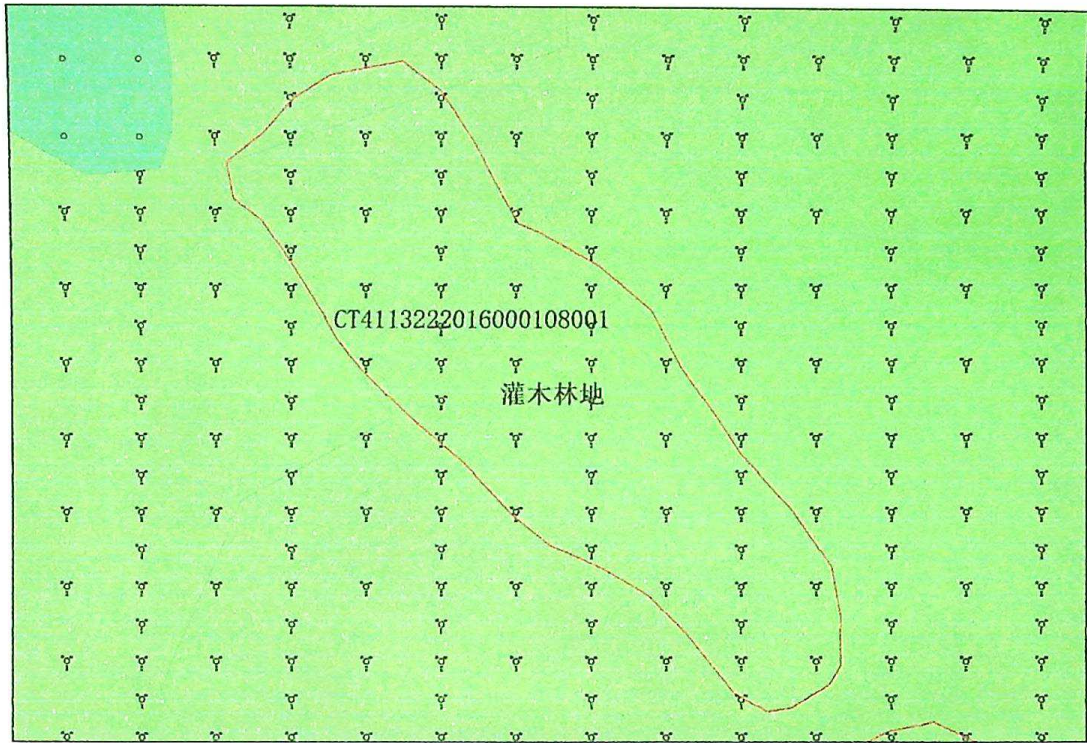
图 1-1 图斑 CT4113222016000108001 三调地类

图斑现状地形地貌变化较小，场地内植被长势良好，现状已恢复林地标准，根据三调地类及最新国土变更调查成果，该图斑范围内地类均为灌木林地，见图 1-1。

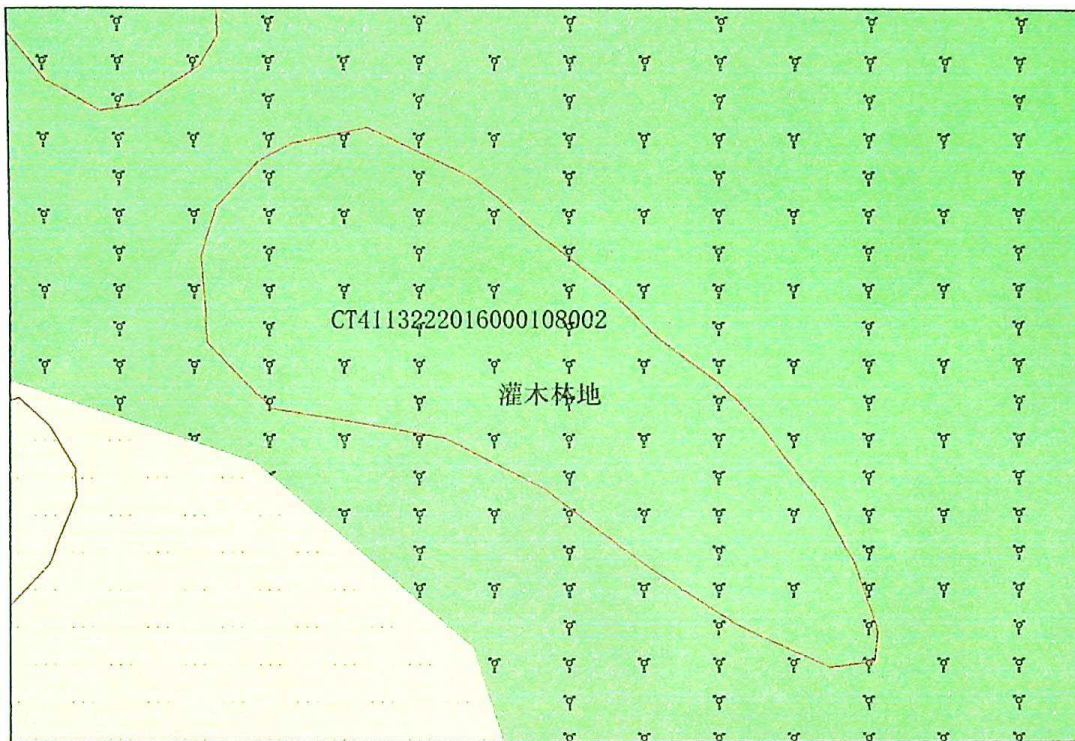
图 1-1 图斑 CT4113222016000108002 三调地类

图斑现状地形地貌变化较小，场地内植被长势良好，现状已恢复林地标准，根据三调地类及最新国土变更调查成果，该图斑范围内地类均为灌木林地，见图 1-1。

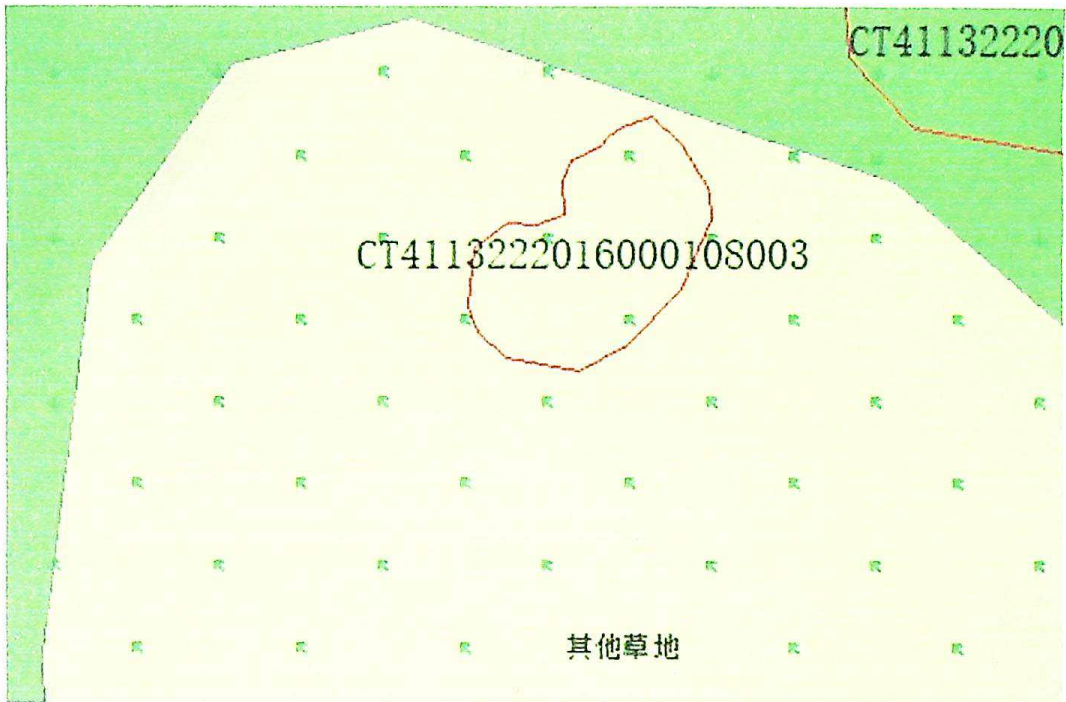
图 1-1 图斑 CT4113222016000108003 三调地类

图斑现状地形地貌变化较小，场地内植被长势良好，现状已恢复草地标准，根据三调地类及最新国土变更调查成果，该图斑范围内地类均为其他草地，见图 1-1。

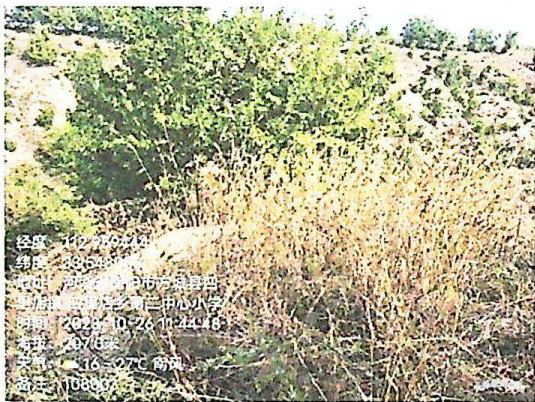
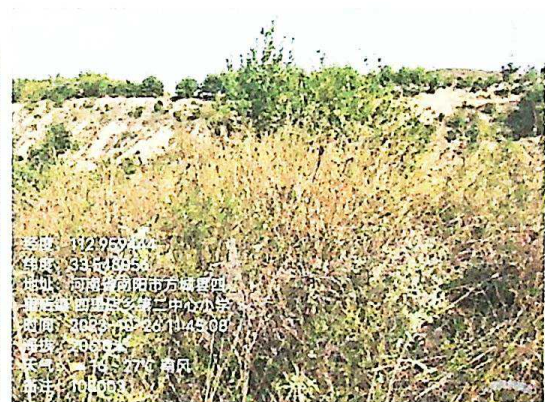
图斑 CT4113222016000108003 现状无陡坎、边坡，地势变化较小，地质灾害不发育。图斑周边为其他草地、灌木林地，无道路进出，周边没有村庄，不存在威胁对象。现状条件不存在地质灾害隐患。

照片 1 图斑现状

照片 2 图斑现状

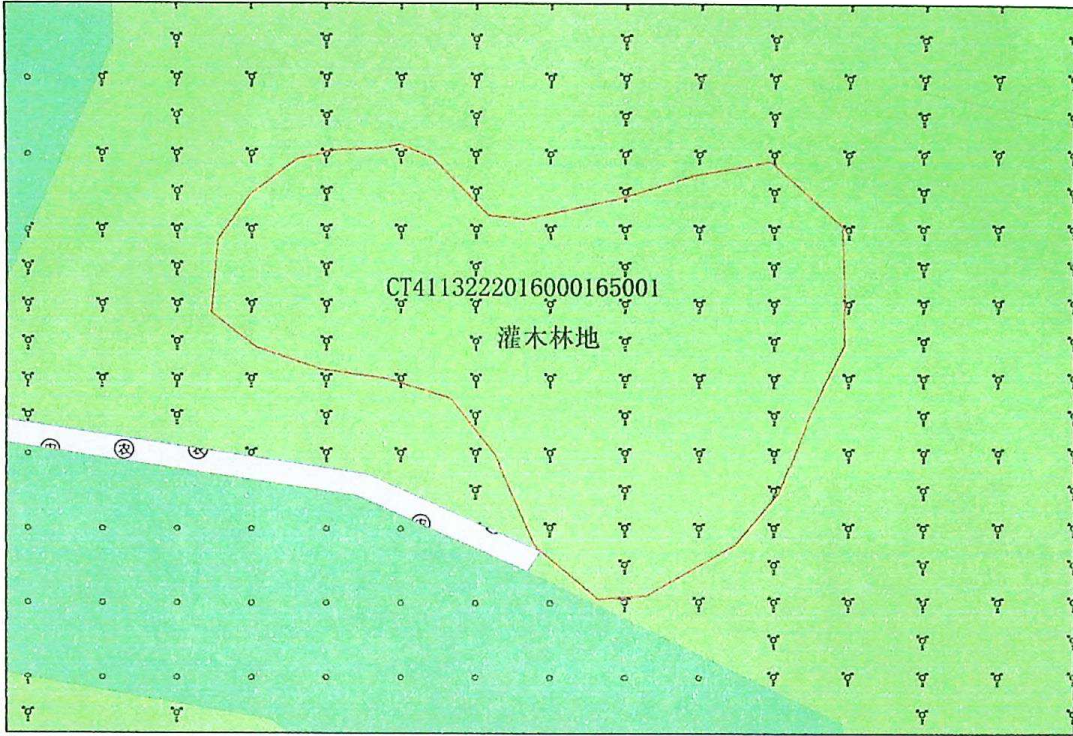
图 1-1 图斑 CT4113222016000165001 三调地类

图斑现状地形地貌变化较小，场地内植被长势良好，现状已恢复林地标准，根据三调地类及最新国土变更调查成果，该图斑范围内地类均为灌木林地，见图 1-1。

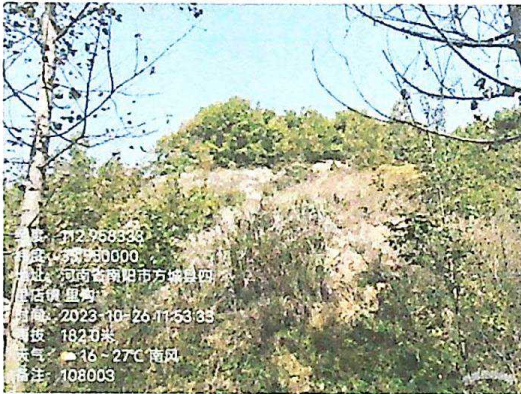
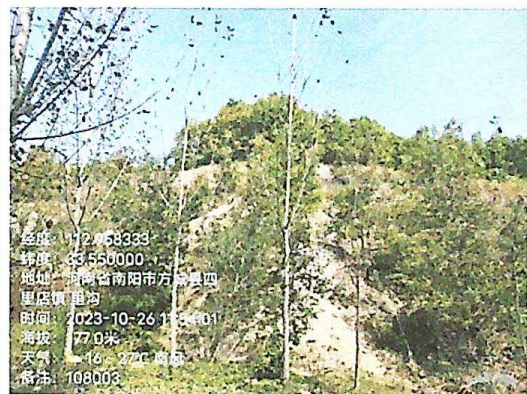
图斑 CT4113222016000165001 现状无采矿痕迹，部分地表裸露，地势变化较小，地质灾害不发育。图斑周边为灌木林地，无道路进出，周边没有村庄，不存在威胁对象。现状条件不存在地质灾害隐患。

照片 1 图斑现状

照片 2 图斑现状

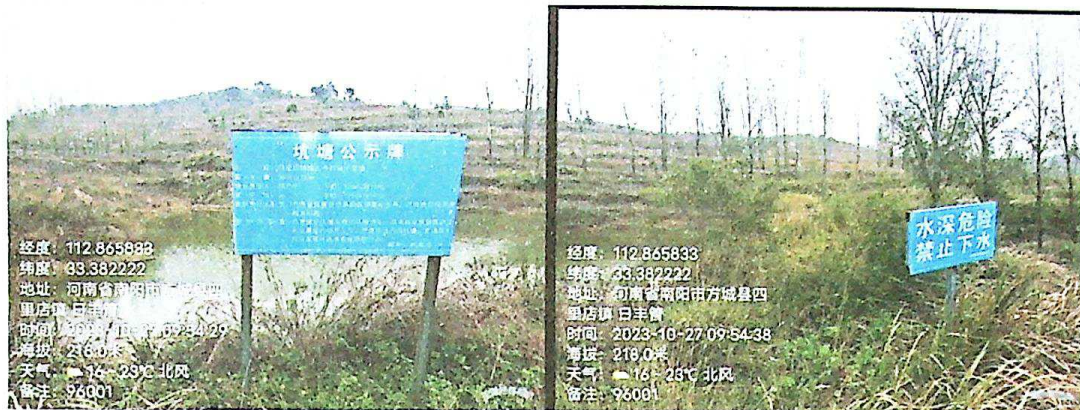
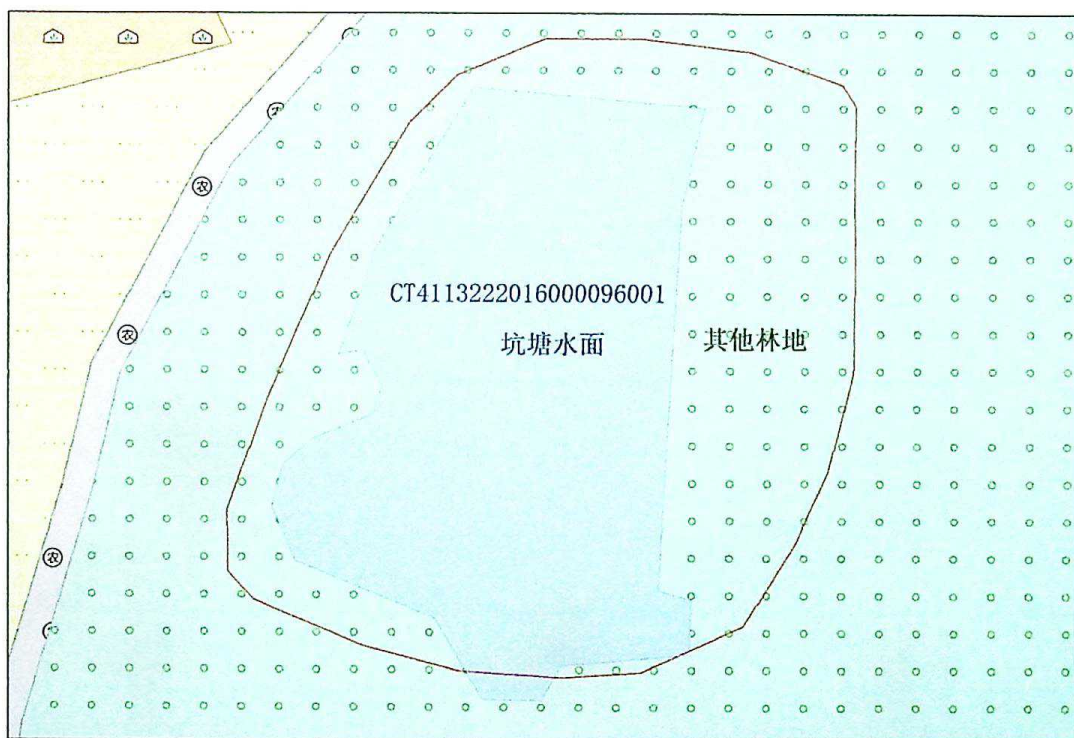
图 1-1 图斑 CT4113222016000096001 三调地类现状图

图斑 CT4113222016000096001 现状为坑塘水面和林草地，设置有警示牌和坑塘公示牌，无高陡边坡，地质灾害不发育。坑塘面积较小，水深较浅，无进出道路，周边没有村庄，不存在威胁对象。现状条件无地质灾害隐患。

图斑地形地貌变化较小，三调地类及最新国土变更调查成果地类均为坑塘水面和其他林地，与图斑现状一致，见图 1-1。

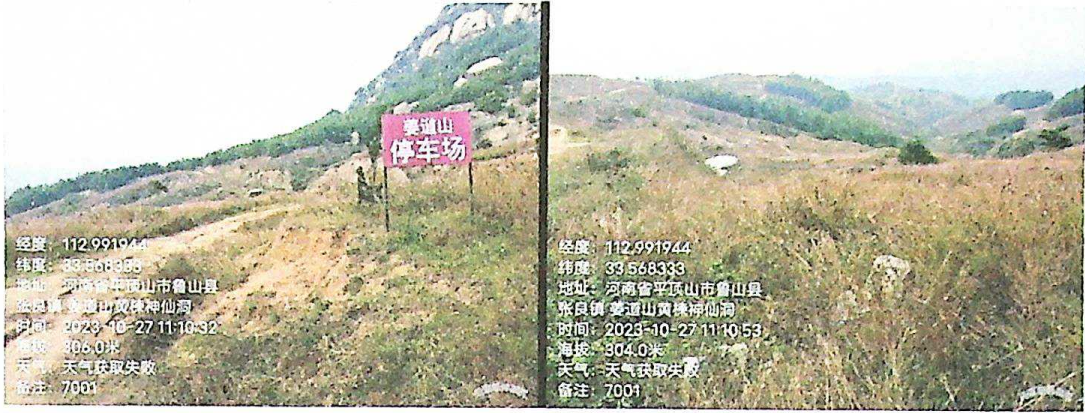
图斑 ZJ4113222021007001 现状在挖掘采砂活动下遗留有边坡，根据现场调查该边坡高度很低且较为稳固，无开裂现象，地质灾害不发育。周边为林草地，农村道路，过往行人车辆不存在威胁性。现状条件下无地质灾害隐患。

图斑地形地貌变化较小，植被长势良好，基本上恢复到林草地标准，根据三调地类及最新国土变更调查成果，该图斑范围内地类均为灌木林地，交通服务场站用地，农村道路，与现状一致。见图 1-1。

照片 1 图斑现状

照片 2 图斑现状

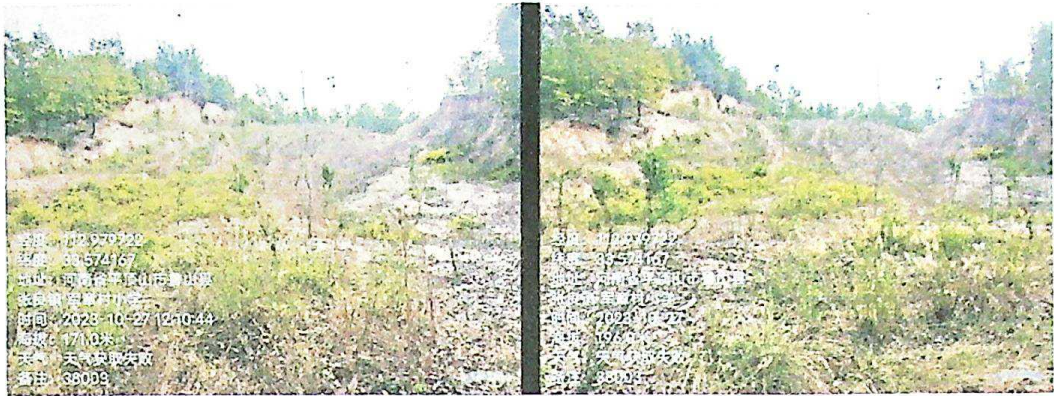
图斑 ZJ4113222021038003 现状在挖掘采砂活动下遗留有边坡，根据现场调查该边坡高度很低且较为稳固，无开裂现象，地质灾害不发育。边坡周边为灌木林地，无进出道路，周边没有村庄，不存在威胁对象。现状条件下无地质灾害隐患。

图斑范围内植被长势良好，基本上恢复到林草地标准，根据三调地类及最新国土变更调查成果，该图斑范围内地类均为灌木林地，与现状基本一致。见图 1-1。

照片 1 图斑现状

照片 2 图斑现状
